Forslag Afdel 6

Opretnings forhold i afdelingen: (emner er ikke sat i nogen priotets orden)

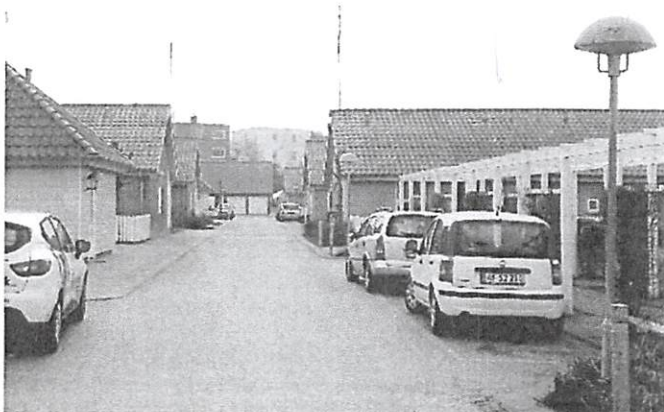
a. Udvendig belysning
 Omfang; Nr. 40-93

Emne	Hvor	Problem forhold	Skønnede udgifter
a. Udvendig belysning	nr. 40-93	Defekt/giver ikke tilstrækkelig lys.	kr. 235.000 <i>DISP FOND</i>
b. Asfaltbelægninger	nr. 2-93	Hullet belægning	kr. 250.000

Armaturerne er så gamle, så der er en relativ kort tilbagebetalingstid på at få dem optimeret til LED belysning (ca. 8-9 år)
