SAGSNOTAT

Dato: 15. februar 2016
Sags nr.: 1464
Sag.: **Vivabolig afd. 6, Frejaparken**

- Frejaparken 2-36 (18 familieboliger i 2 plan – opført omkr. medio 1960'erne)
- Frejaparken 40-93 (48 ældreboliger i 1 plan – opført omkr. medio 1980'erne)
- Frejaparken, 13 stk. garager (opført ???)

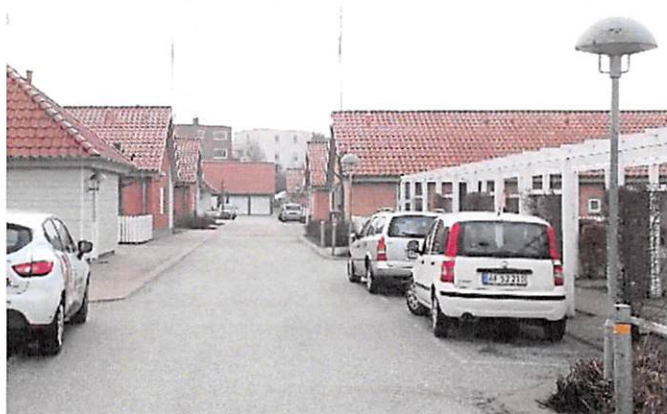
Armaturerne er så gamle, så der er en relativ kort tilbagebetalingstid på at få dem optimeret til LED belysning (ca. 8-9 år)

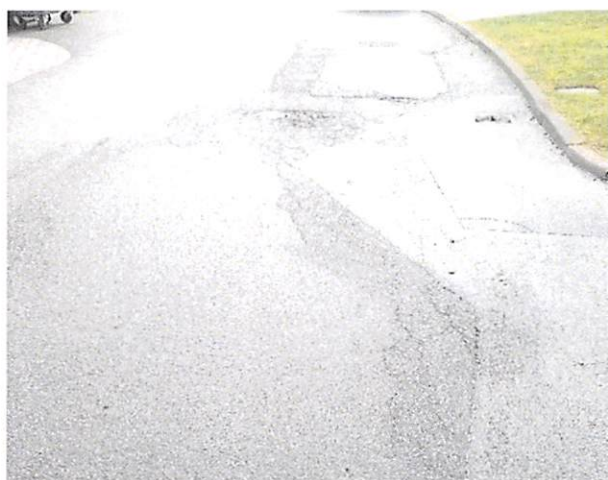
Asfaltbelægning v. nr. 2-36.

Belægningen har mange huller og revner. Flere steder er der lunger så der danner sig steder der er meget glat i frostvejr, når vandpytter omdannet til is.

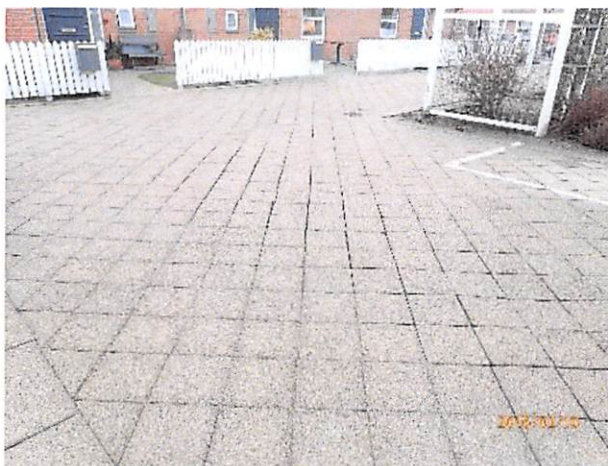
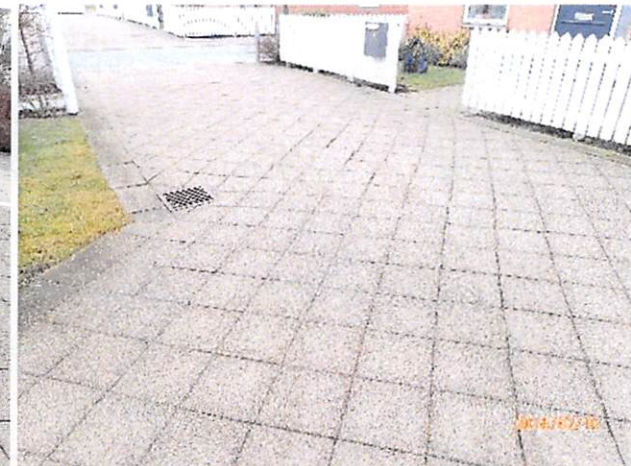
Der er meget store fuger mellem fliserne flere steder. Flere steder så meget at man kan frygte faldulykker.

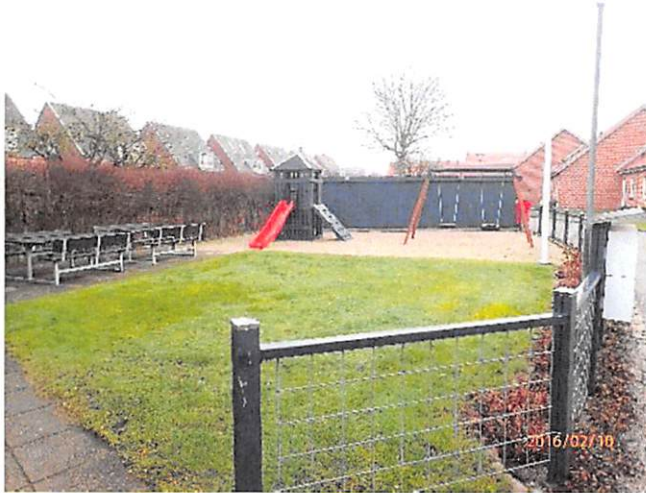
Legepladsen trænger til nye redskaber. Legepladsen er ikke så meget anvendt, men beboerne ønsker at bibeholde den.

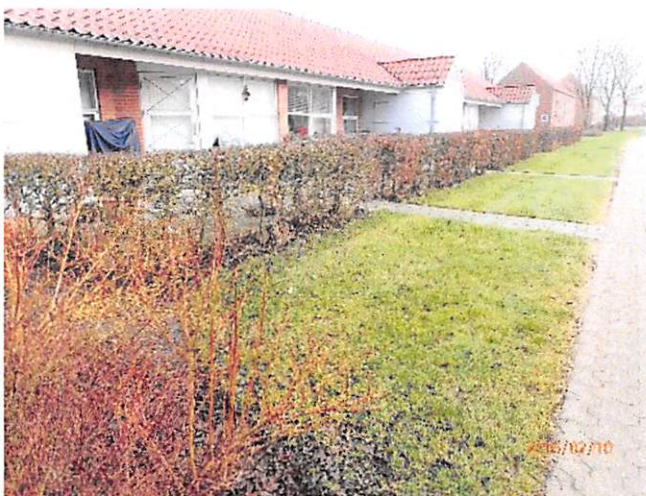
Hækkene er meget slidte, og flere steder i bunden er de gået ud.

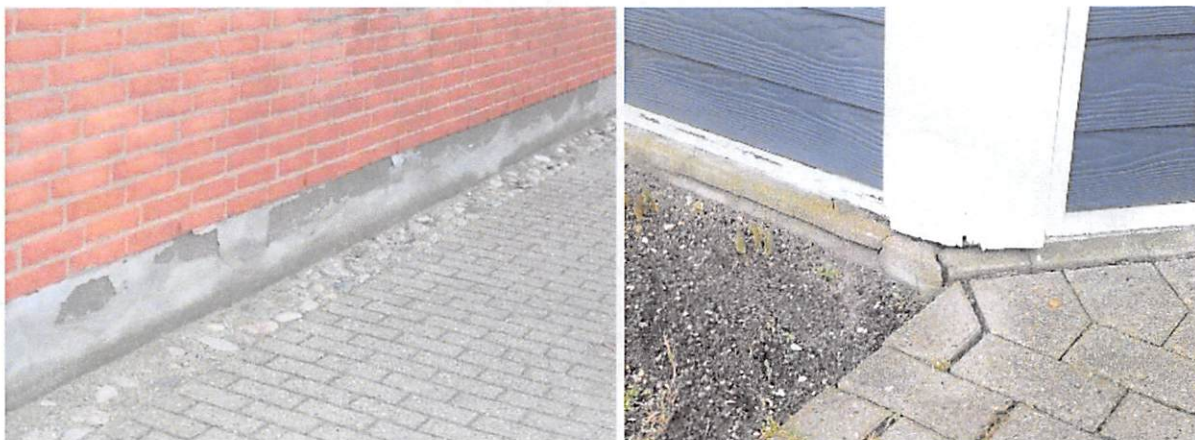
Sokkelpuds flader er under tiltagende nedbrydning. En stor del af skades forholdene er opstået, pga. vintersaltninger.

Sokkelpuds afhugges/-renses skadede sokkelflader – herefter udføres ny cement pudsnings af fladerne.

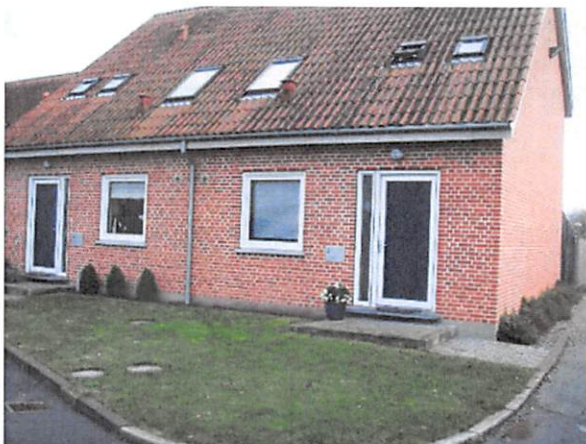
Nr. 2-36 – PVC-elementer.

Der er driftsmæssige- og beboere problemer med PVC vinduernes opluks systemer – der kan ikke længere fås reserve-/beslagdele til disse facadeelementer.

Enkelte elementer er fastlåst – kan ikke åbnes af beboere – af samme grund.

PVC facadeelementer inkl. glasfyldninger er ligeledes med meget dårlige isolerings egenskaber.

Generel udskiftning af alle facadeelementer – til præfabr. træ/alu. facadeelementer, som samtidig er isolerings optimeret.

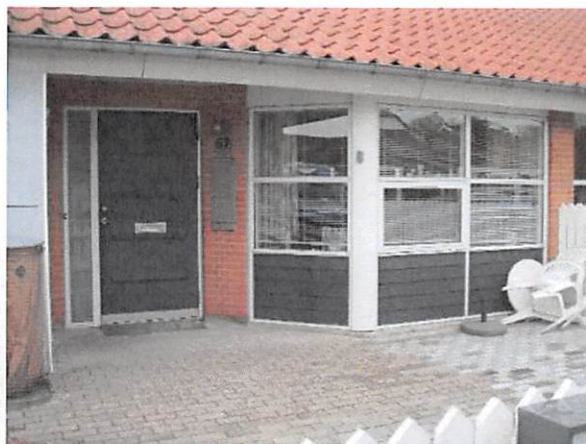
Nr. 40-93 – Malede træelementer.

De malede træelementer er med tiltagende trænedbrydende (*rådskeer*) skader i karm- og rammetræ dele.

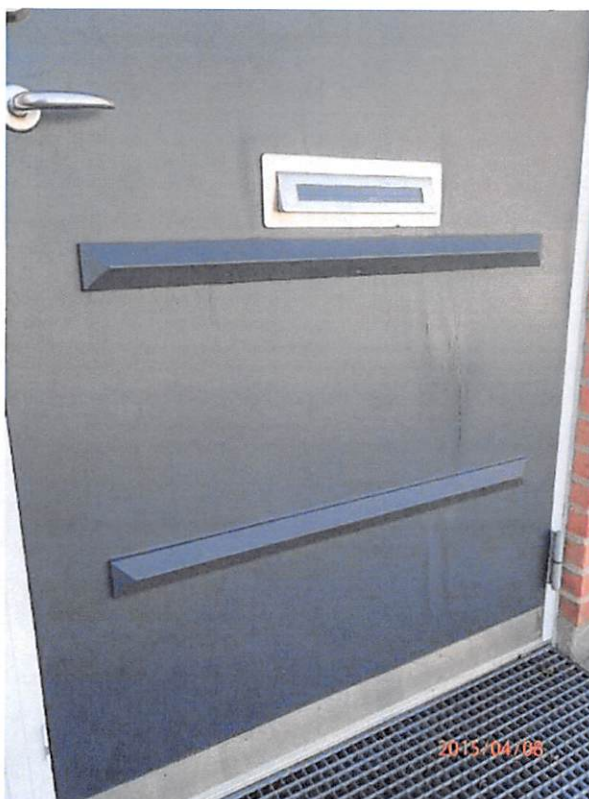
Entredør plader de laminere i de malede finerlag.

Der er problemer med entredørplader, hvor finerlag de laminere / går løs – og derfor med nedbrydningsskader.

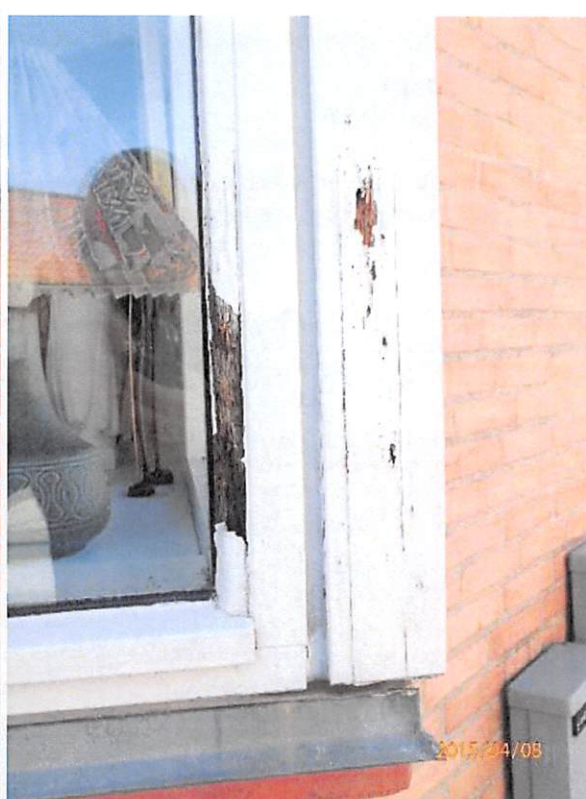
Trædele med tiltagende trænedbrydning.

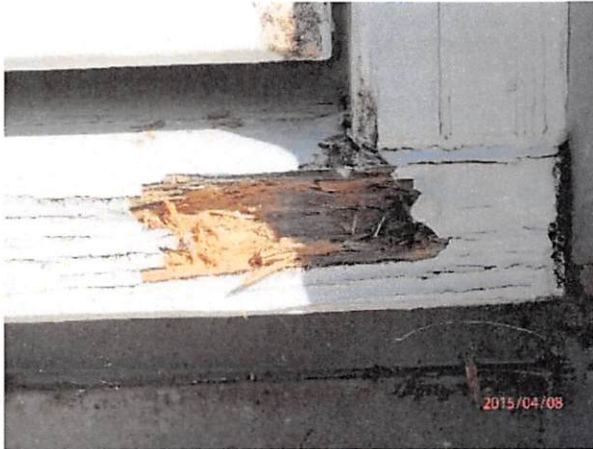
Trænedbrydende skader i karmtræ.

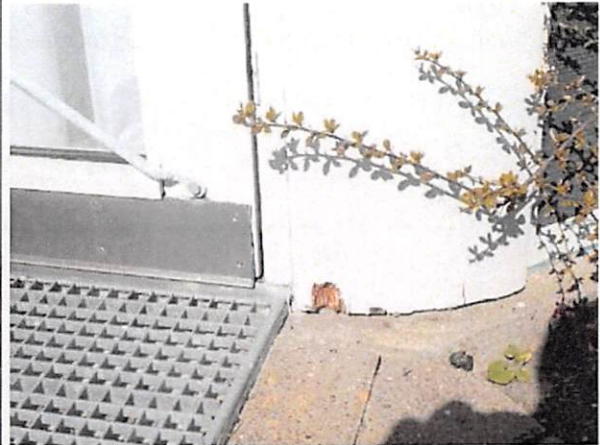
Trænedbrydende skader i karnapsøjler, ved terræn.

Træhjørnesøjler ved stuekarnapper er med trænedbrydende skader i bunden – søjlerne er bærende for tagværket.

Skader i træ søjler renoveres, og der udføres særlig imprægnering af træ delen ved terræn. Søjlerne inddækkes ligeledes m. alu.kappe, så de fremadrettet er bedre vejrligs beskyttet.

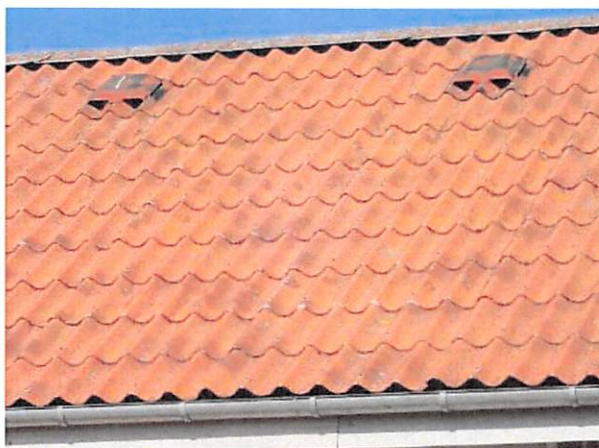
Der ses tiltagende afskalninger på særligt tagplade kanter. Rygningsplader er med væsentlige afskalnings skader.

Nuværende tagdækning demonteres og bortskaffes.

I forbindelse med udskiftning af tagdækning, skal der iht. Bygningsreglementet gennemføres efterisolering af loftsfladerne (nuværende ca. 100 mm), så isolerings forholdene svare til pt. BR15 krav. Der vil i samme forbindelse skulle etableres ny dampspærre, da oprindelig dampspærre fra 60'erne ikke er tilstrækkelig lufttæt.

Ny tagdækning kunne gennemføres som liste tagpap tækning på brædde underlag. Denne paptækning skønnes at være den driftsmæssige sikreste tagtækning. (ved ændring til evt. tagstens tækning, skal spærkonstruktionen statisk optimeres/forstærkes, for at overholde gældende normer).

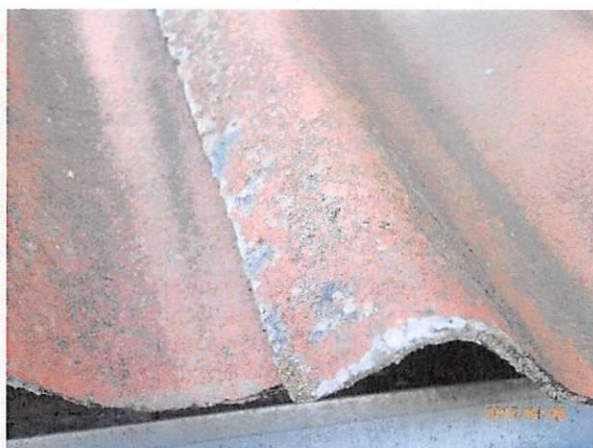
Tagplade materialet de laminere/opløses.

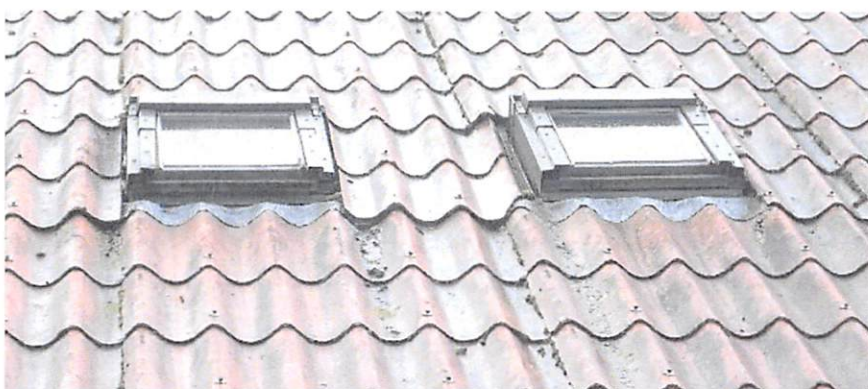
Der er en særlig problemstilling omkring fugt indtrængninger ved ovenlys vinduer – ikke intakte inddæknings forhold + utætte ovenlysvinduer. Tagflader løfter sig samlinger pga. tiltagende mosvækst.

Ved tagudskiftningen gennemføres samtidig forbedring af vindpladeforhold, samt udskiftning af udhængsbeklædning og ovenlysvinduer.

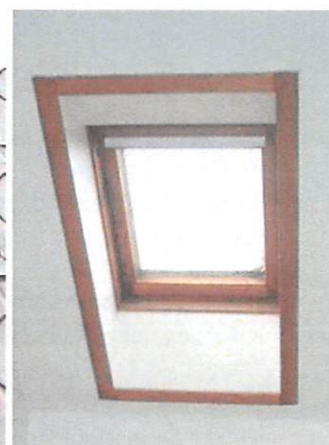
Der ses tydelige tegn på, at tagplader er under nedbrydning og derfor er mere fugtsugende. Der kan konstateres tiltagende afskalninger på bølgekanter og – toppe. Erfaringsmæssigt eskalere sådanne skader, hen over vinterperioder samt i forbindelse med haglbyger. Der er ligeledes en del problemer med inddæknings afslutninger ved Velux ovenlysvinduer, hvor der trænger fugt / fygesne ind, og skader bagvedliggende bygningsdele. Indvendigt er der ligeledes skimmelvækst / fugt forhold at konstatere ved ovenlysvinduerne.

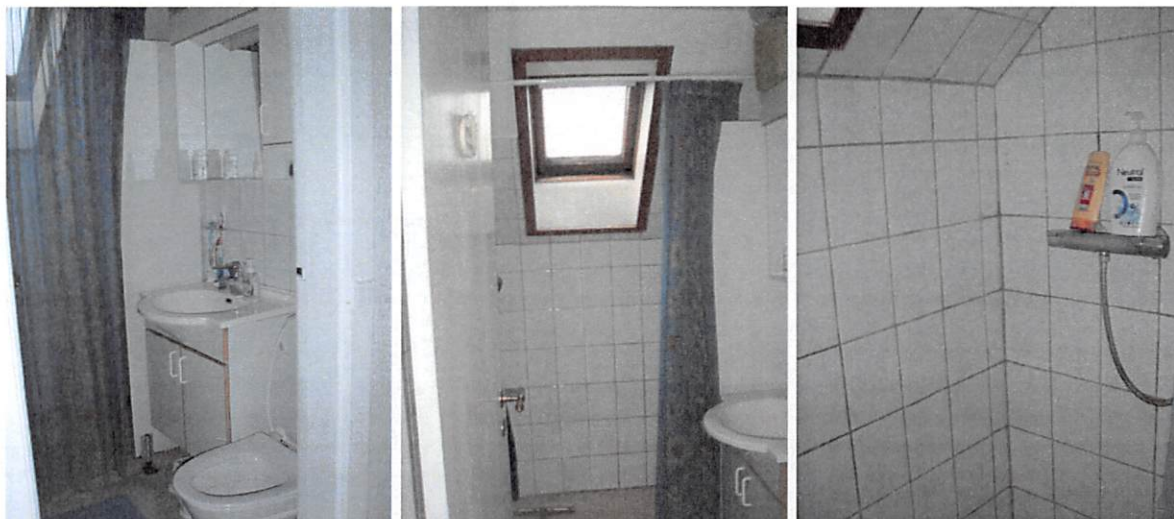
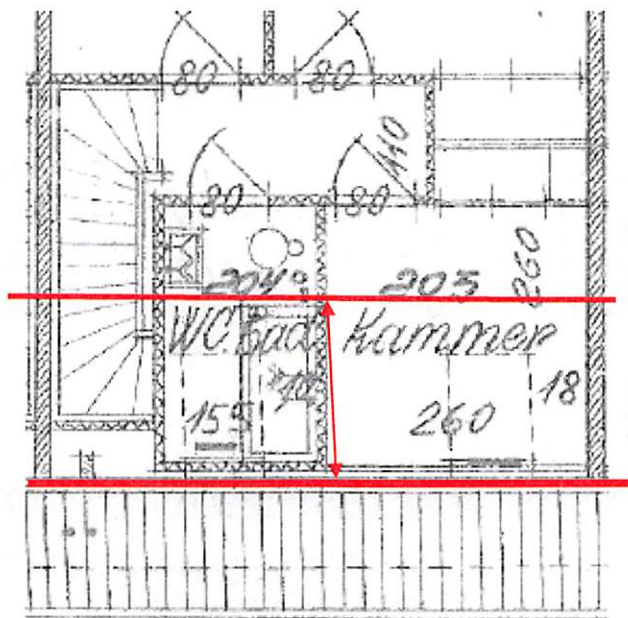
Nuværende I. sals badeværelse og kammer er minimal rum – utidssvarende. Begge rum er kraftig reduceret af skråvægsflader. I badeværelser er vådzone/brusere placeret under skråvæggen (der er ikke 2 m fri-/ståhøjde i bruseafsnittet)

Skråvægsflade cirka markeret.
