Energimærkning for følgende ejendom:

Adresse: Absalonsgade 9
Postnr./by: 9000 Aalborg
BBR-nr.: 851-586954-003
Energimærkning nr.: 200059545
Gyldigt 10 år fra: 15-05-2012
Energikonsulent: Steen Balslev-Olesen
Programversion: Energy08, Be06 version 4

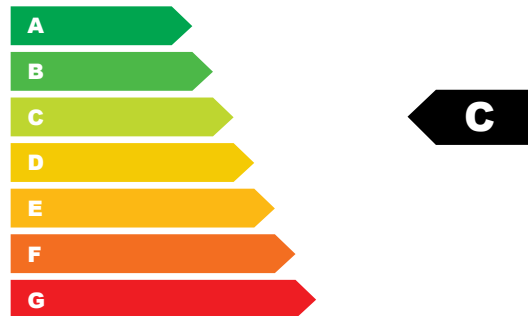
Energimærke

Lavt forbrug

Højt forbrug

Hvis alle forslag gennemføres vil det forbedre husets energimærkning til karakteren: **C**
